LO STATO DELLA COPERTURA DELLA CHIESA PRIMA DELL'INIZIO DEI LAVORI

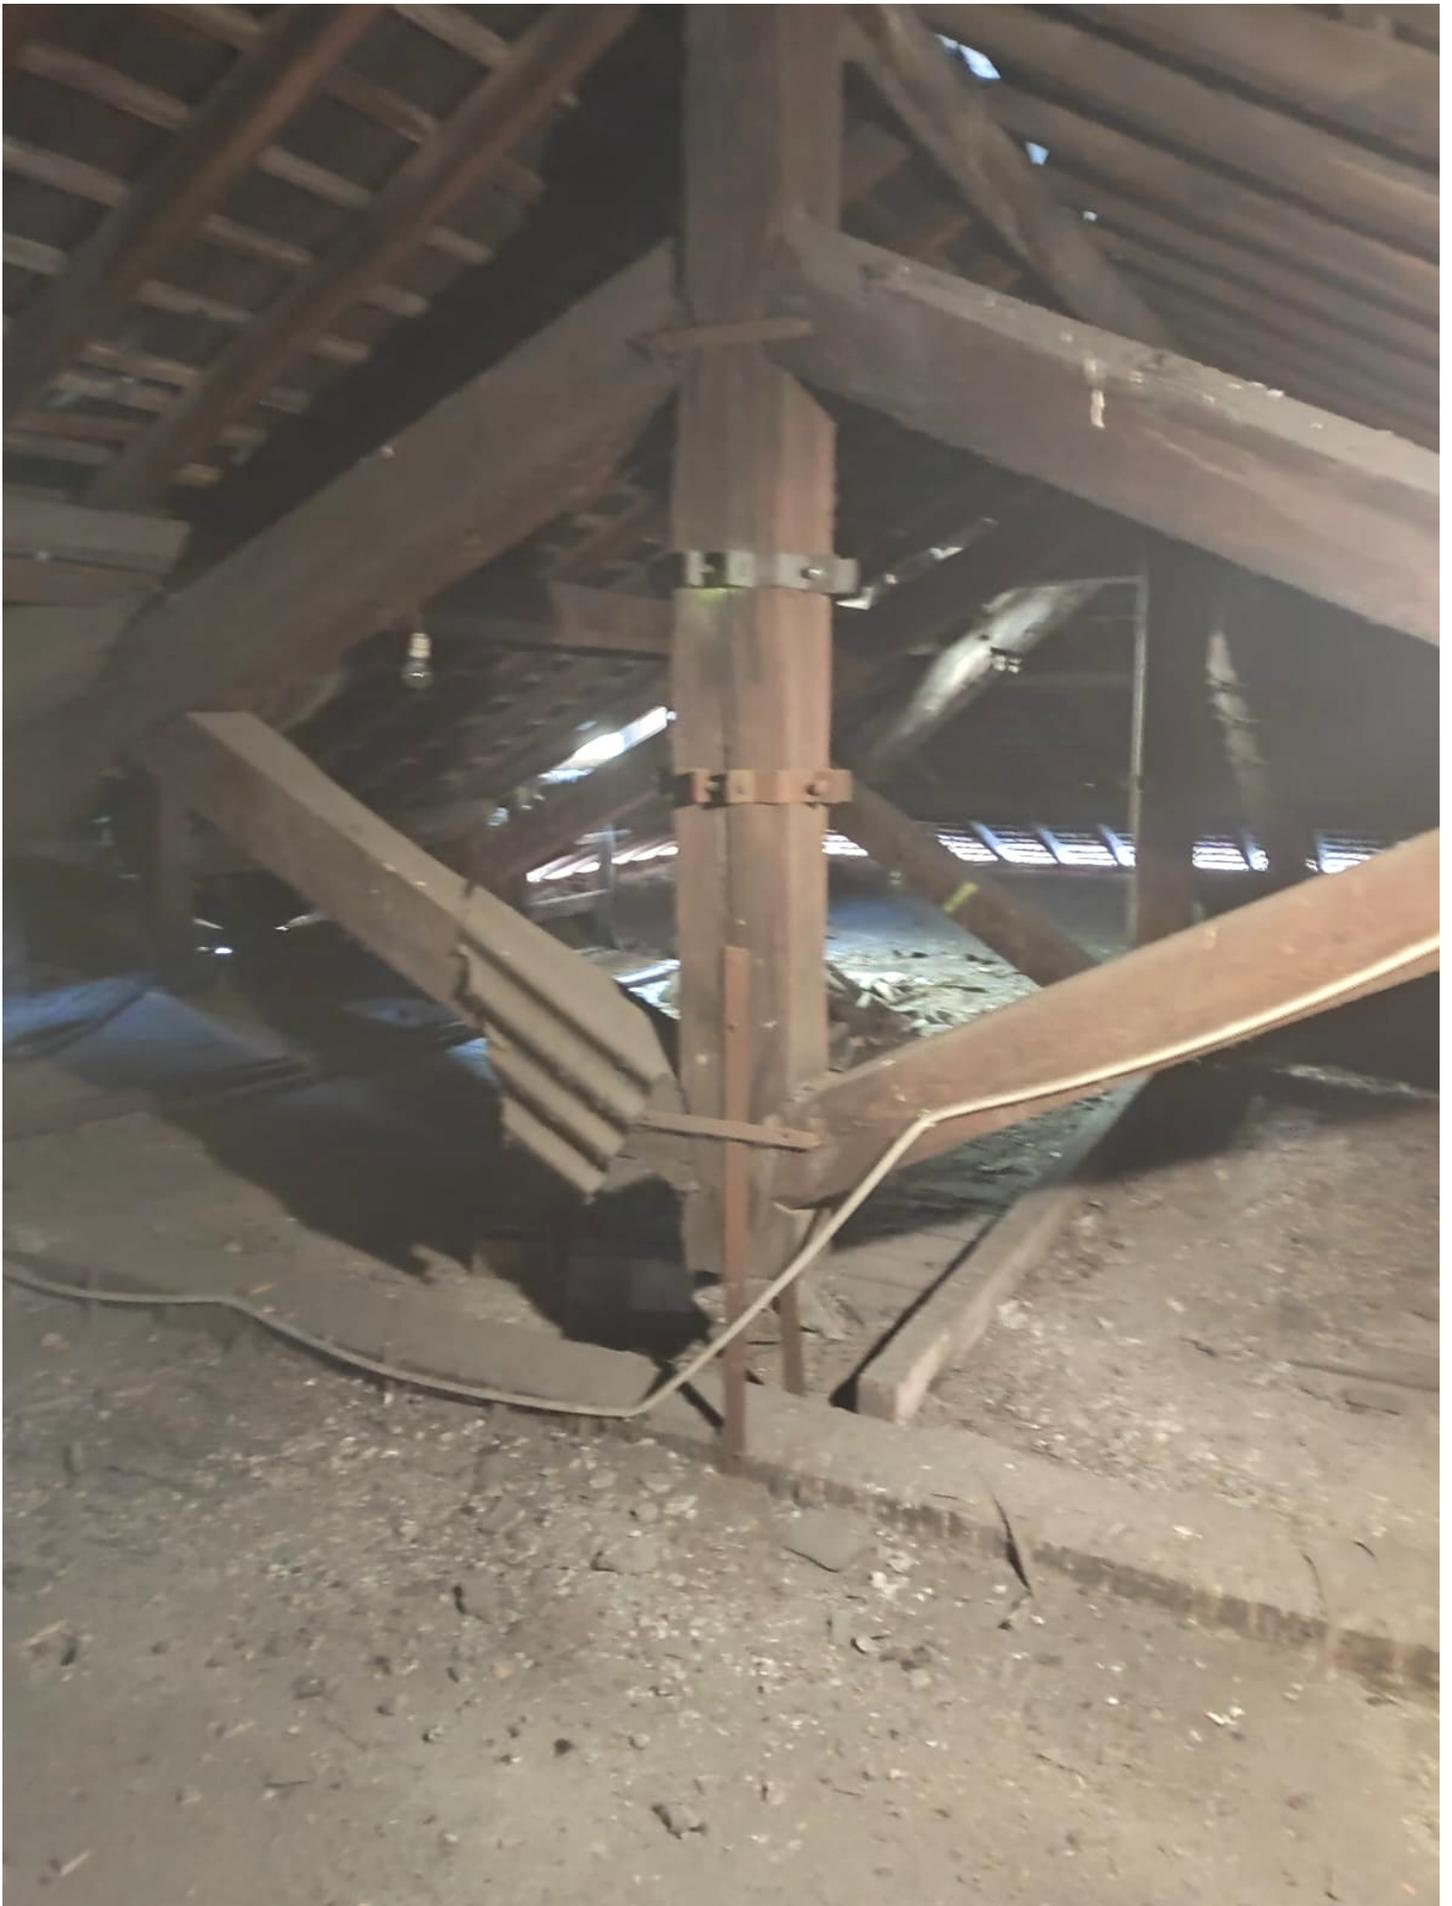
**L'INTERCAPEDINE SOTTOTETTO DELLA NAVATA CENTRALE CON LE
CAPRIATE LIGNEE**

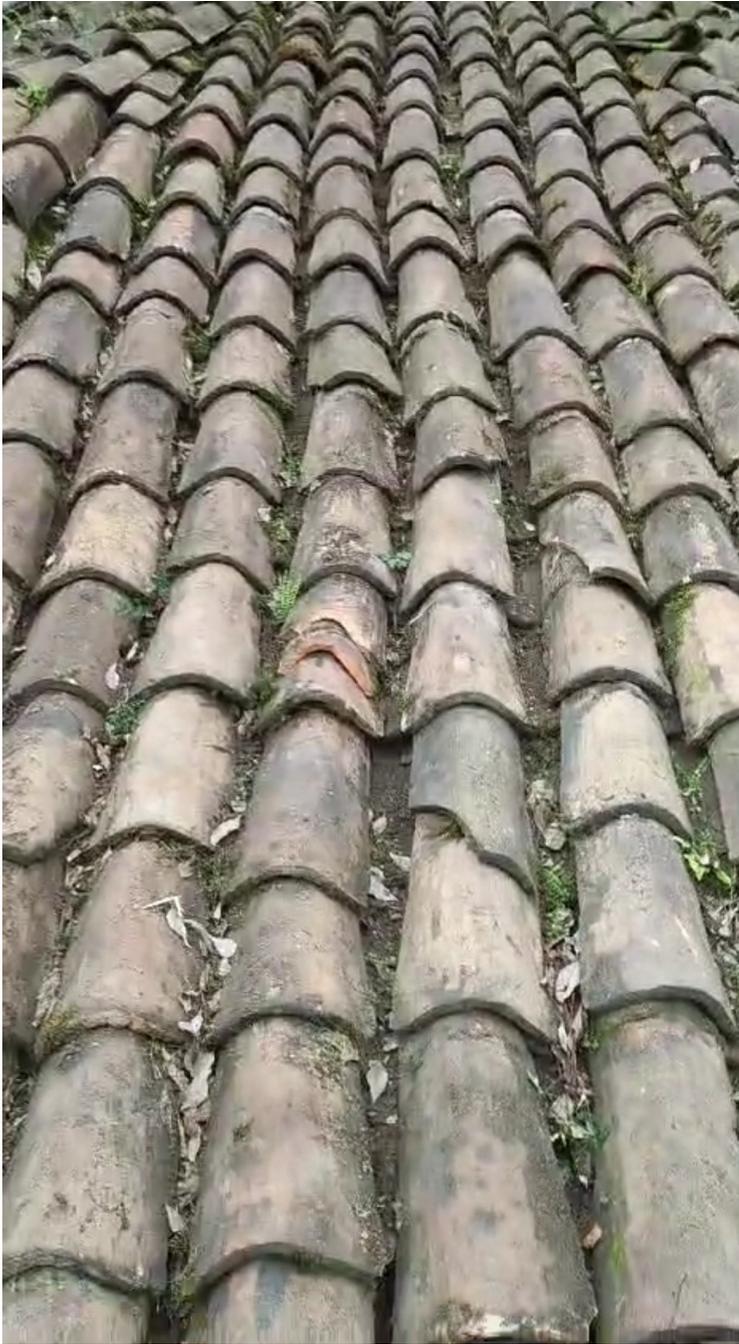
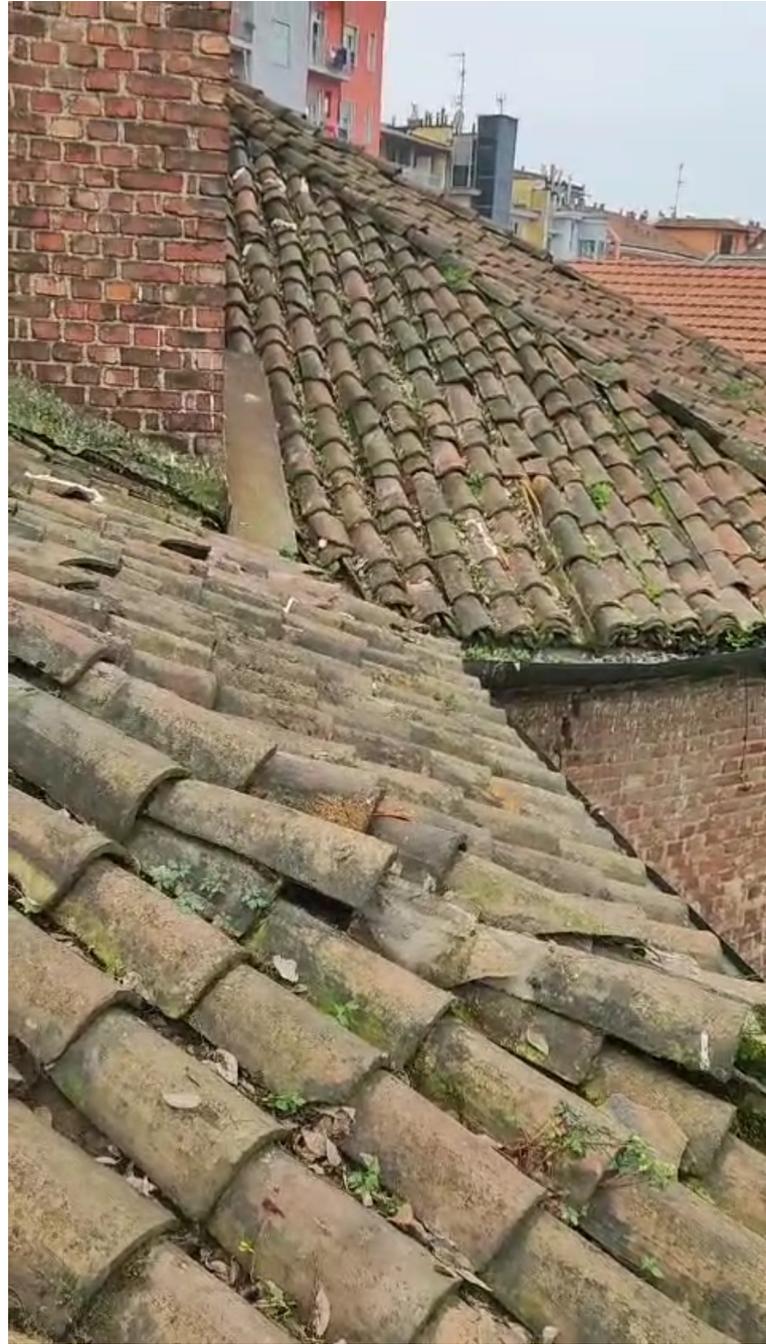
**LO STATO DELLA COPERTURA DELLA CHIESA PRIMA DEI LAVORI
PARTE ABSIDALE**

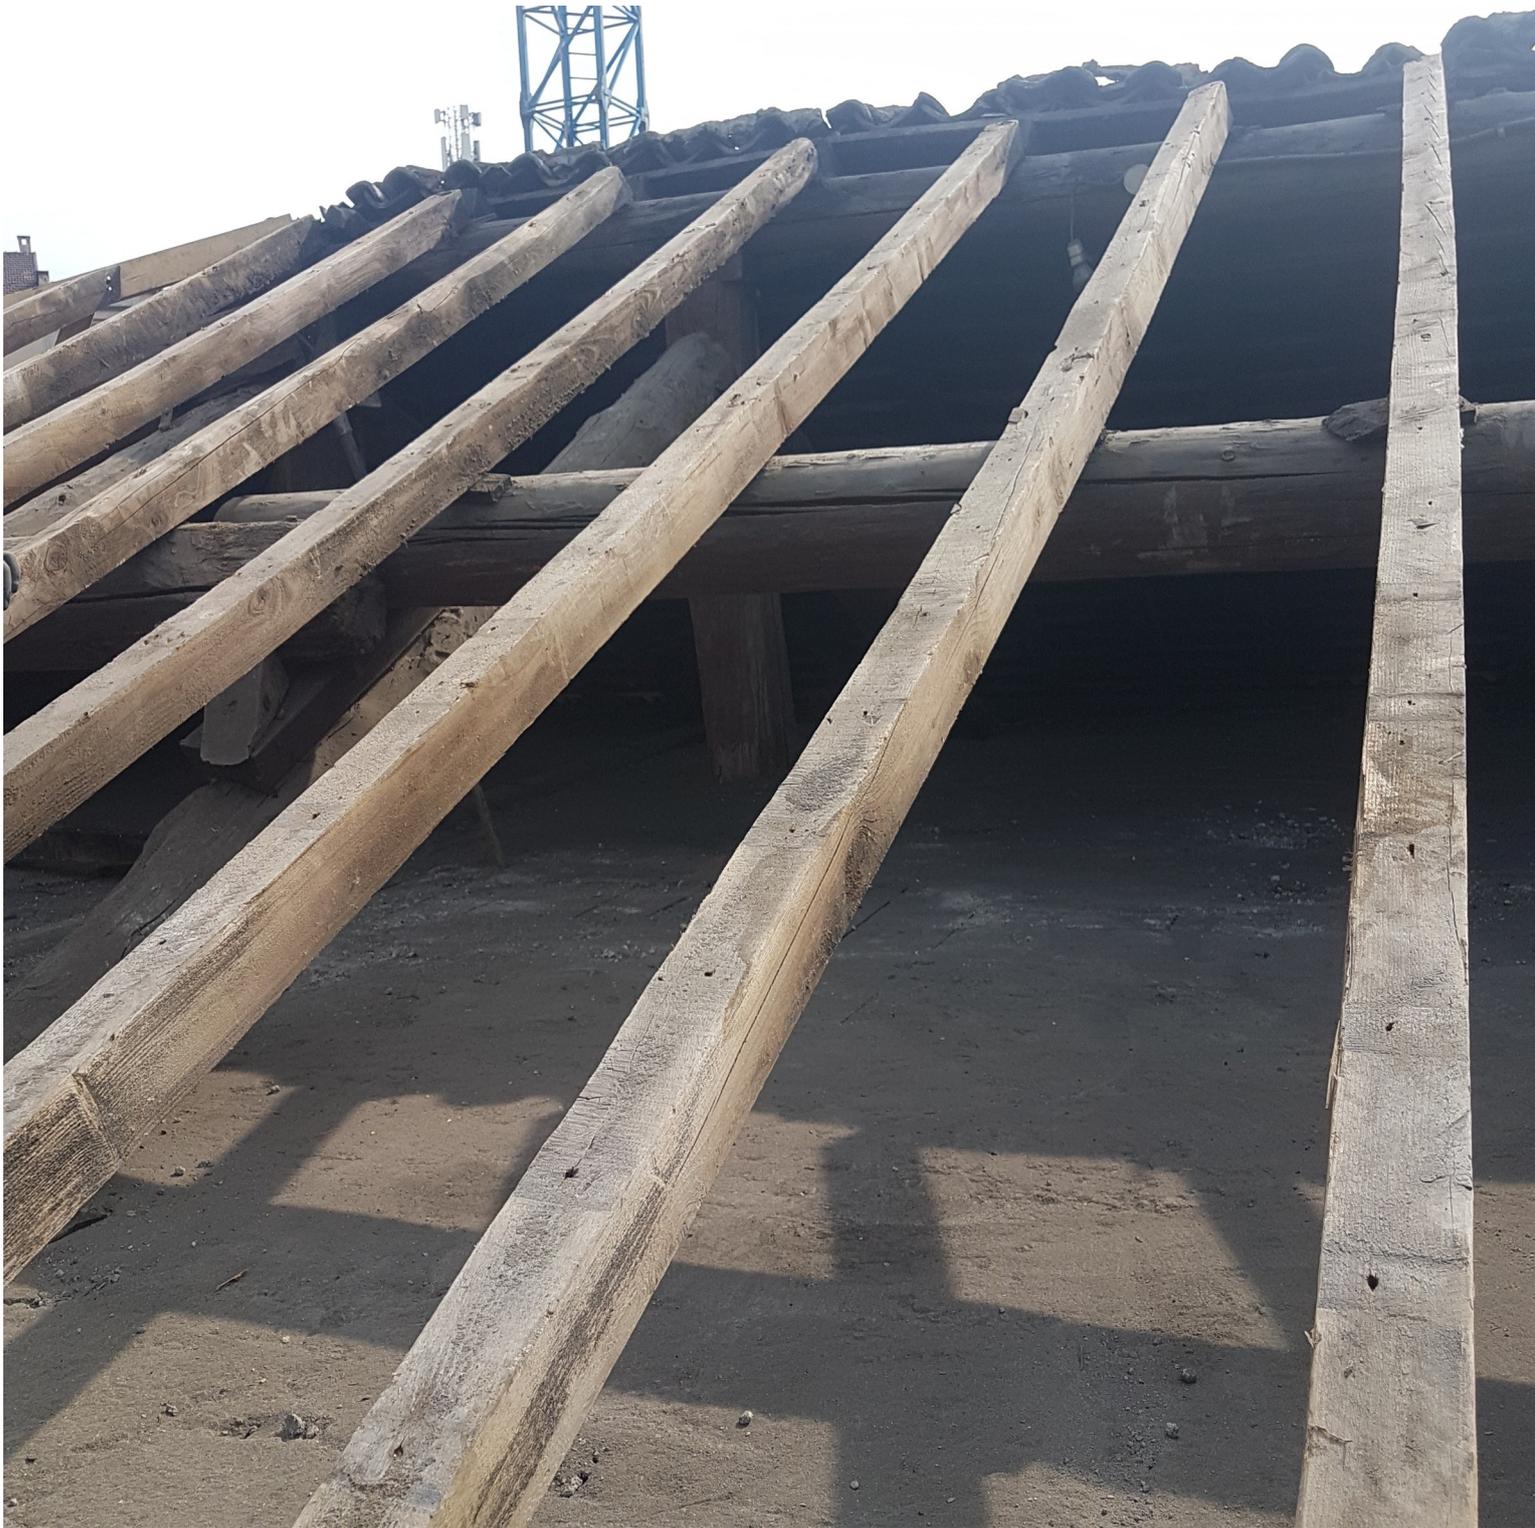
DOPO LA RIMOZIONE DEL VECCHIO MANTO DI COPERTURA E DELL'ONDULINE - SOTTO L'ORDITURA LIGNEA A NUDO SI VEDE IL PIANO DI CALPESTIO DELL'INTERCAPEDINE RIPULITO DA MACERIE E GUANO
